PARECER TÉCNICO ÁREAS VERDES

Foi acordado, conforme cláusula segunda do Termo de Compromisso de Ajustamento de Conduta entre o Ministério Público de Santa Catarina e o Município de Agrolândia, que dentre outras adequações é necessário um Projeto de Recuperação das Áreas Degradadas ou monitoramento, nos locais destacados.

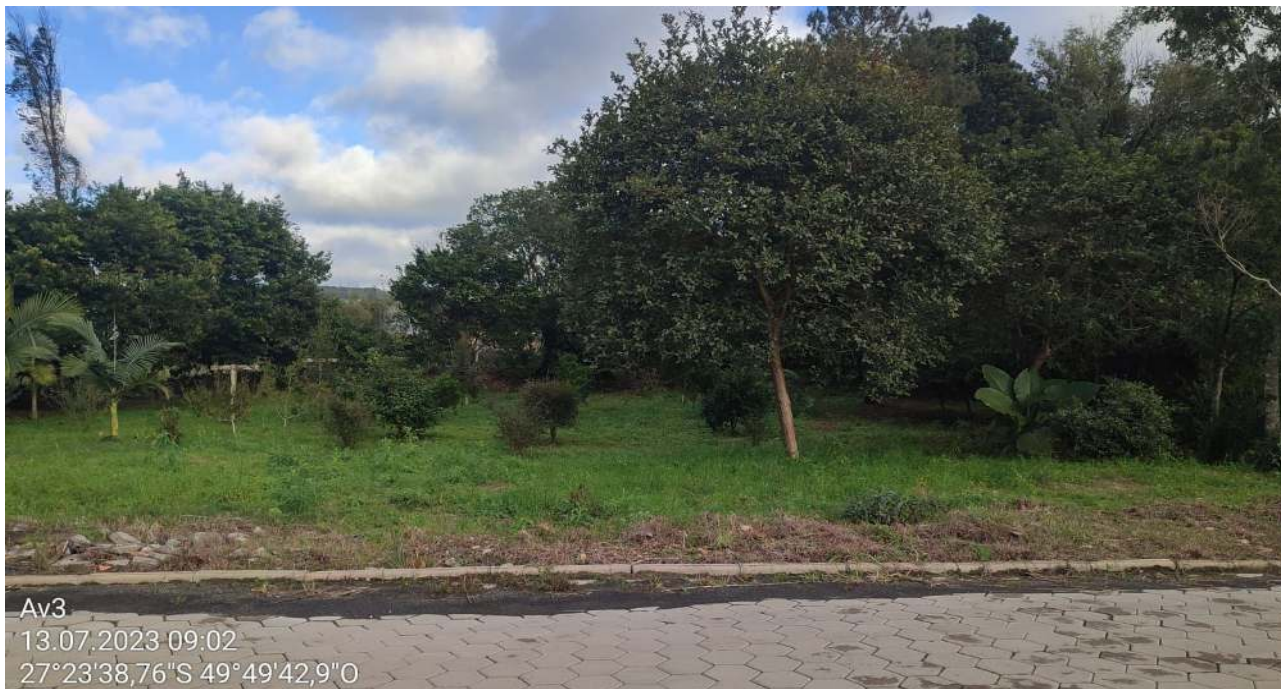
Conforme a tabela 1, na área verde 3 já foi realizado plantio de espécies nativas e devendo ser feito o monitoramento e manutenção da área (imagem 1). Não há necessidade do cercamento da área.

Imagem 1: aspecto geral da área verde 3.

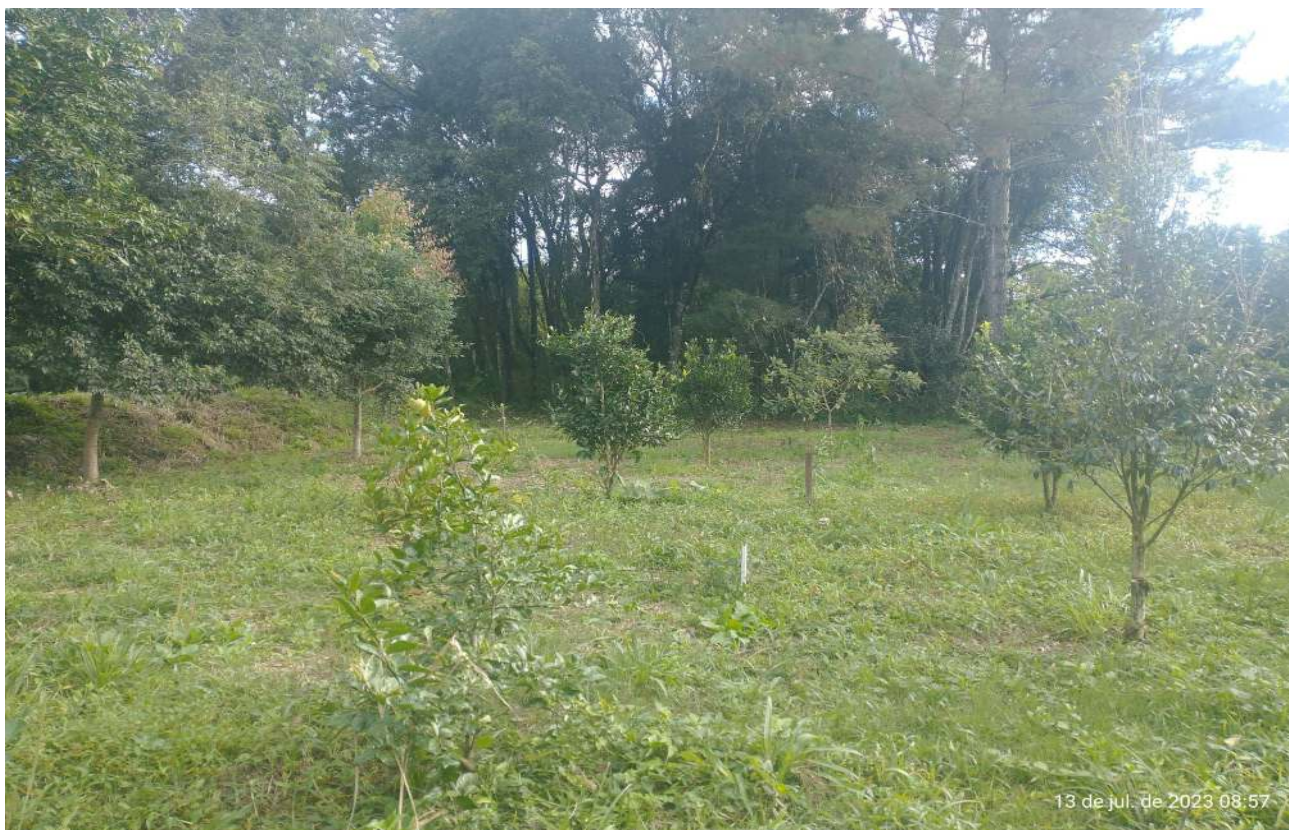
Imagem 2: aspecto geral da área verde 3.

Na imagem 2 constata-se a presença de um exemplar de *Pinus taeda*, espécie exótica que tem grande potencial de comprometer a regeneração natural e os demais estágios seccionais. É recomendado a supressão ou anelamento desse indivíduo, como ação de controle de espécies exóticas.

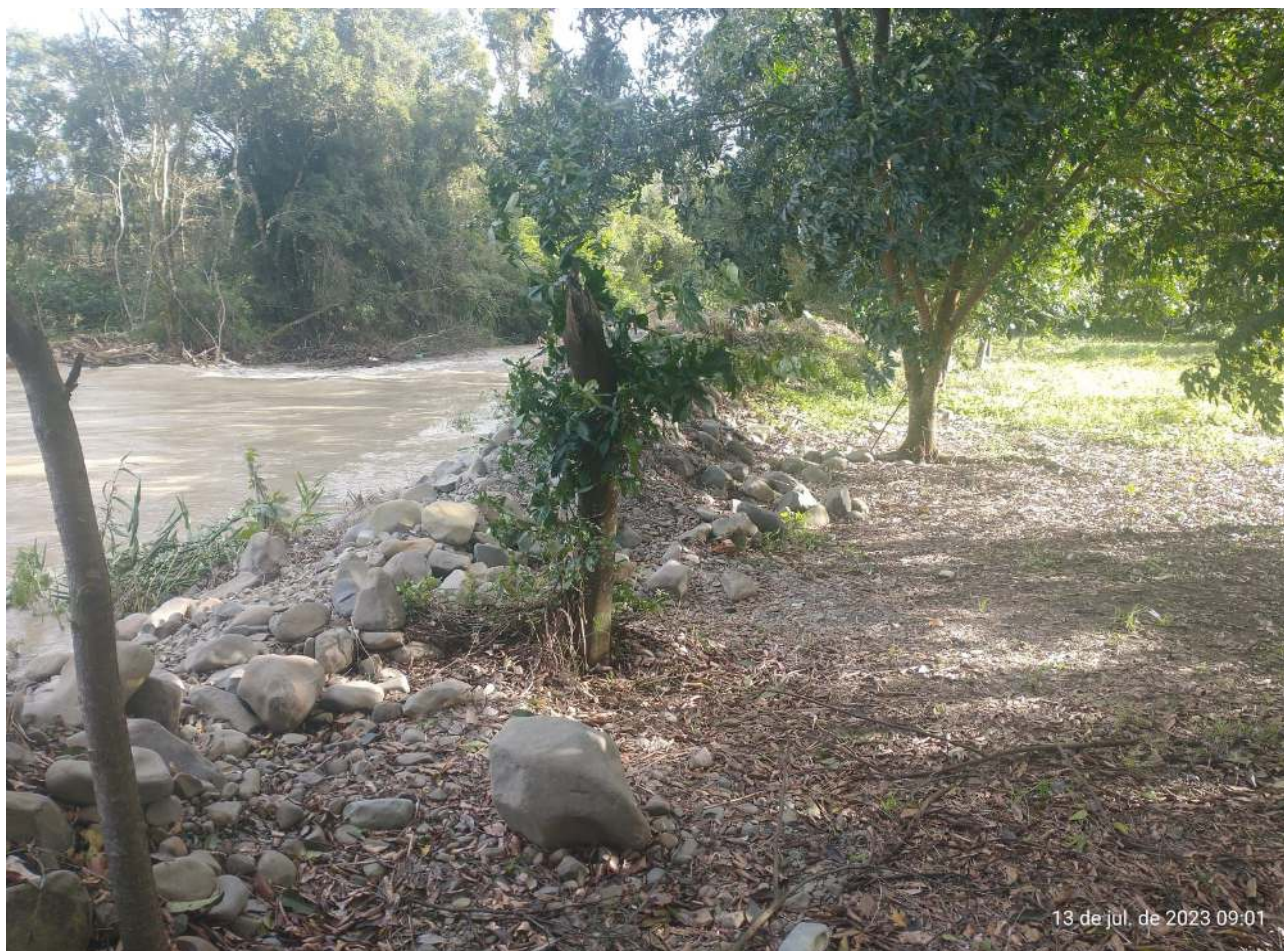
Na imagem 3 constata-se que acima do leito do curso d'água há uma obra de defesa civil para a contenção de enchentes, esta praticamente sem vegetação. Indica-se ações de bioengenharia de solos, como a adição de espécies que se propagem de maneira vegetativa e que tenham ramos flexíveis (exemplos: gêneros *Salix*, *Schinus*, *Phyllanthus* e *Sebastiana*).

Imagem 3: pedras como contenção de enchentes e sem vegetação.

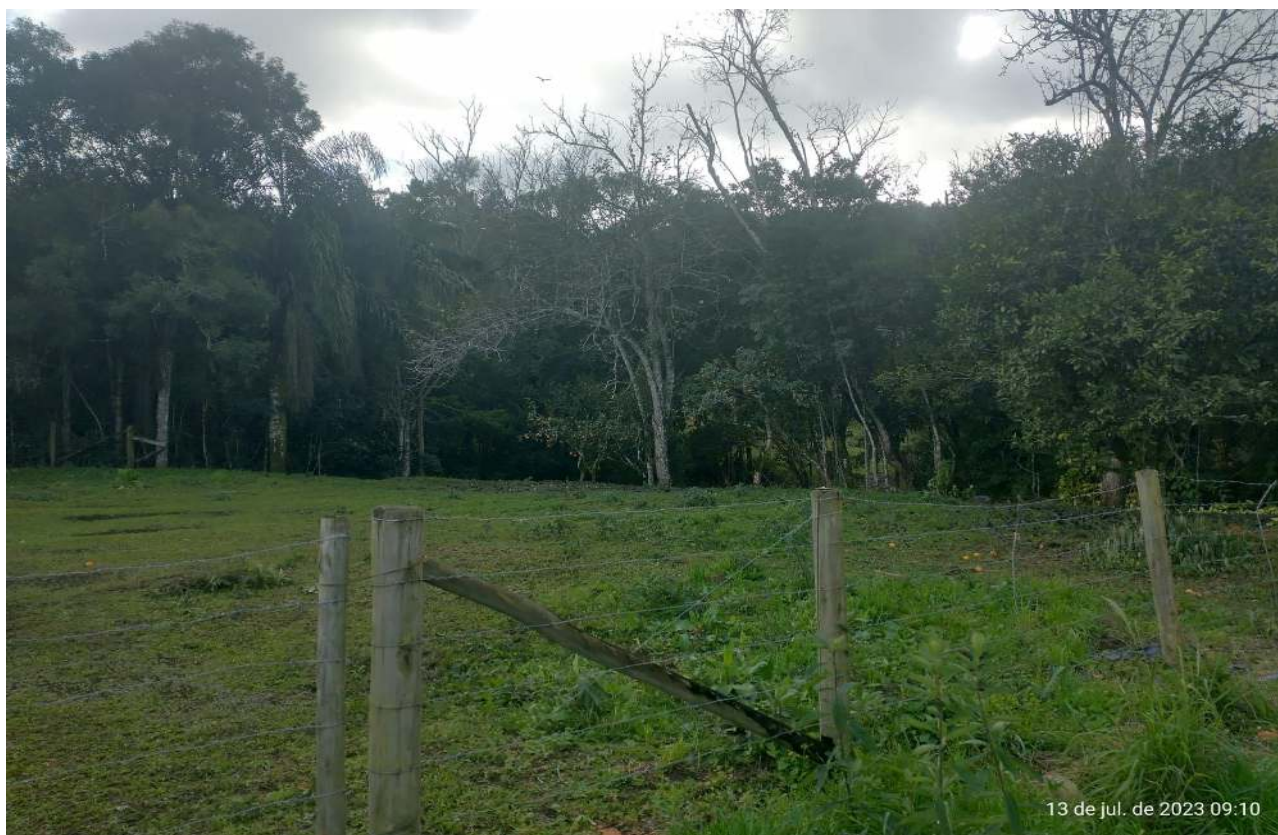
Nesta área há a necessidade de ser feito o plantio de espécies nativas, assim como a adição de espécies que se propagem de maneira vegetativa e

que tenham ramos flexíveis (exemplos: gêneros *Salix*, *Phyllanthus* e *Sebasttiana*), na faixa mais próxima do curso d'água. Também é necessário a delimitação lateral com cerca, pois a área é usada como pastagem para um cavalo (imagens 4 e 5).

Imagem 4: aspecto geral da área verde 4.

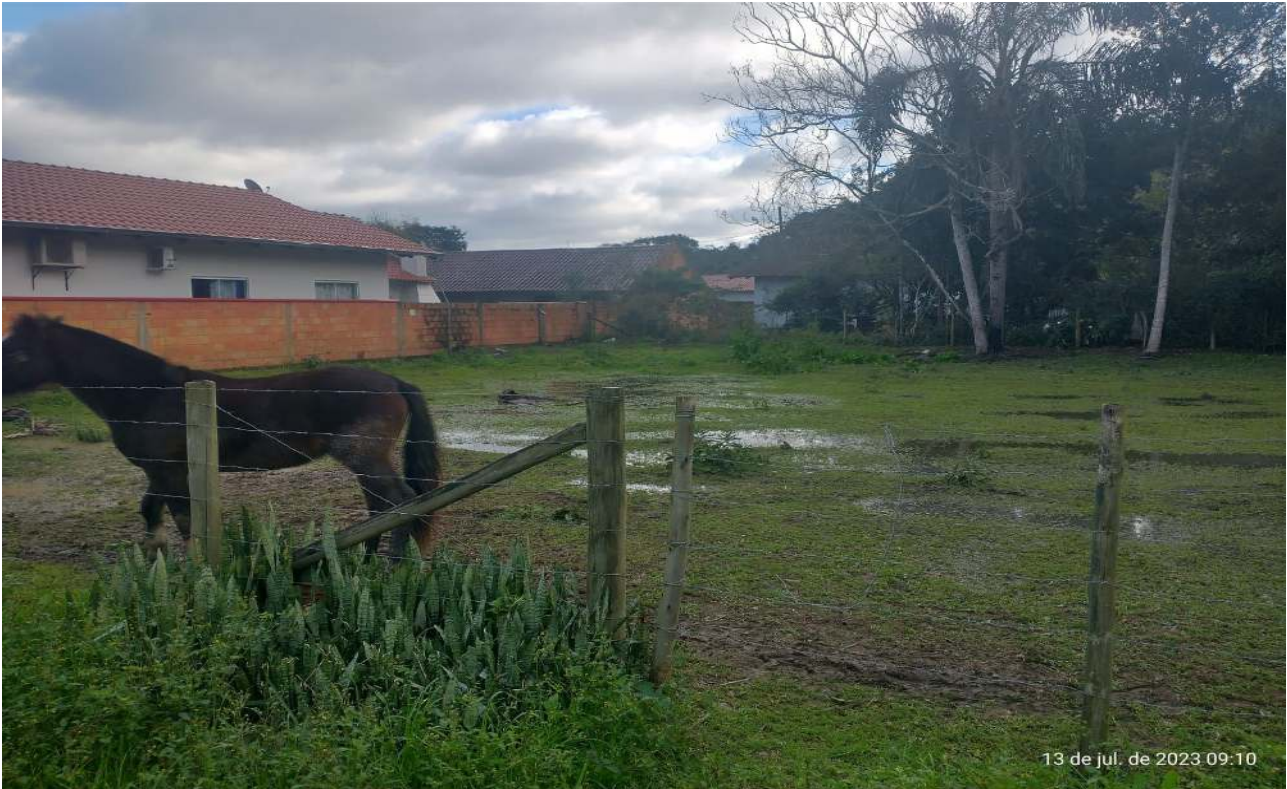
Imagem 5: área verde 4 com a presença de um cavalo.

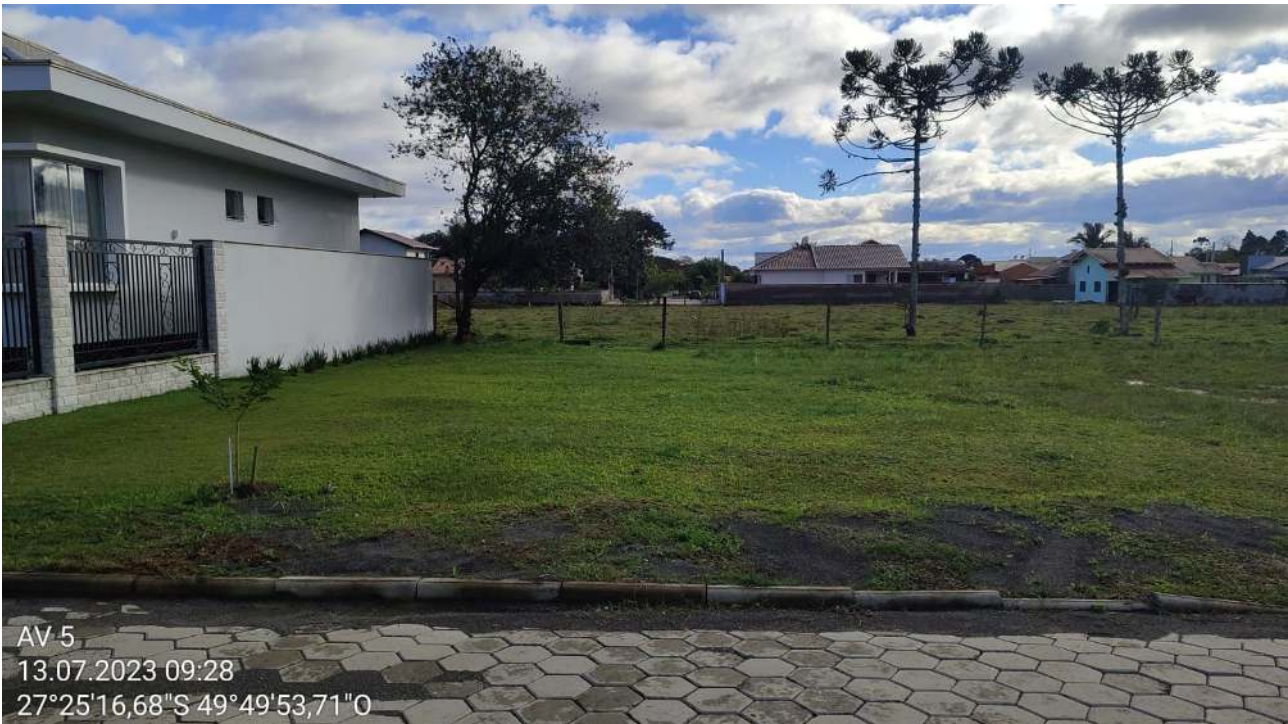
Nesta área há a necessidade de ser feito o plantio de espécies nativas e sua posterior manutenção e monitoramento. Não há a necessidade de realizar o cercamento.

Imagem 6: aspecto geral da área verde 5.

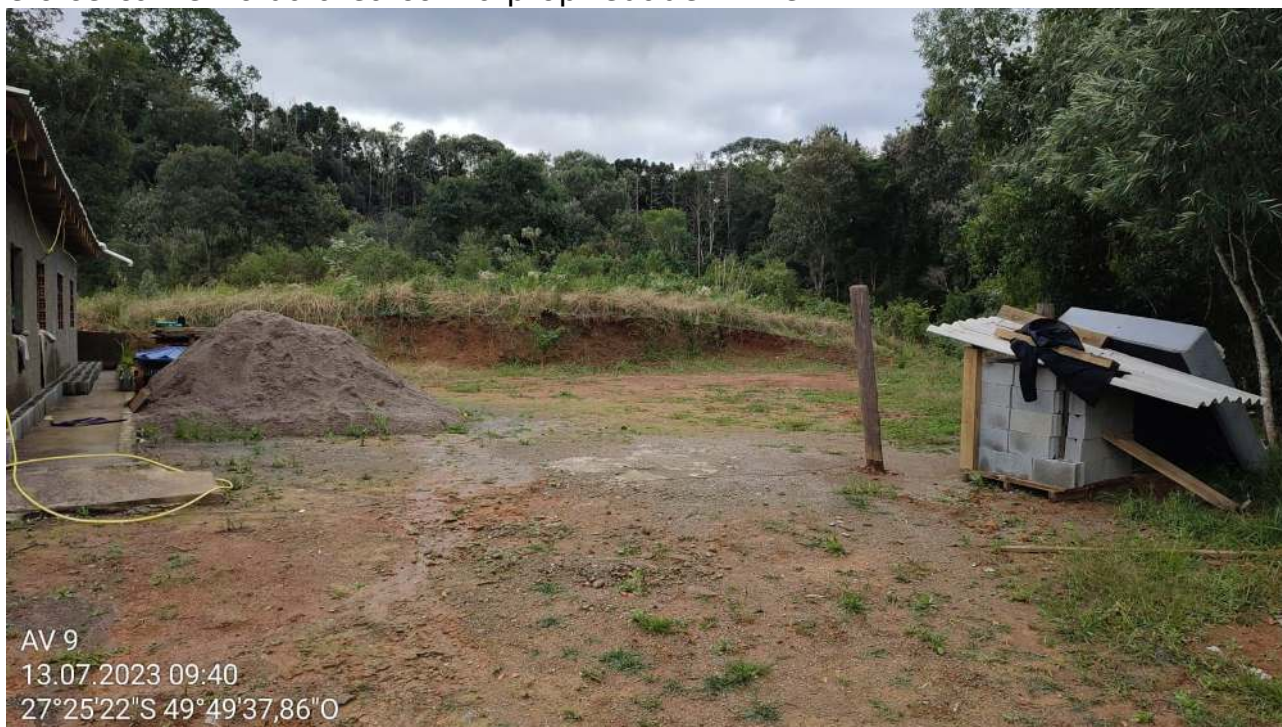
Neste local foi adequada a construção que estava adentrando a área verde (imagem 7). Pela proximidade de um fragmento florestal, não foi realizado plantio, entretanto em função da compactação e impermeabilização de alguns trechos a regeneração natural está prejudicada (imagem 8).

Imagem 7: aspecto geral da área verde 9.

Se sugere o plantio de espécies nativas, a remoção de materiais de construção, sementeira de espécies de cobertura pra o controle de gramíneas e o cercamento da área com a propriedade limite.

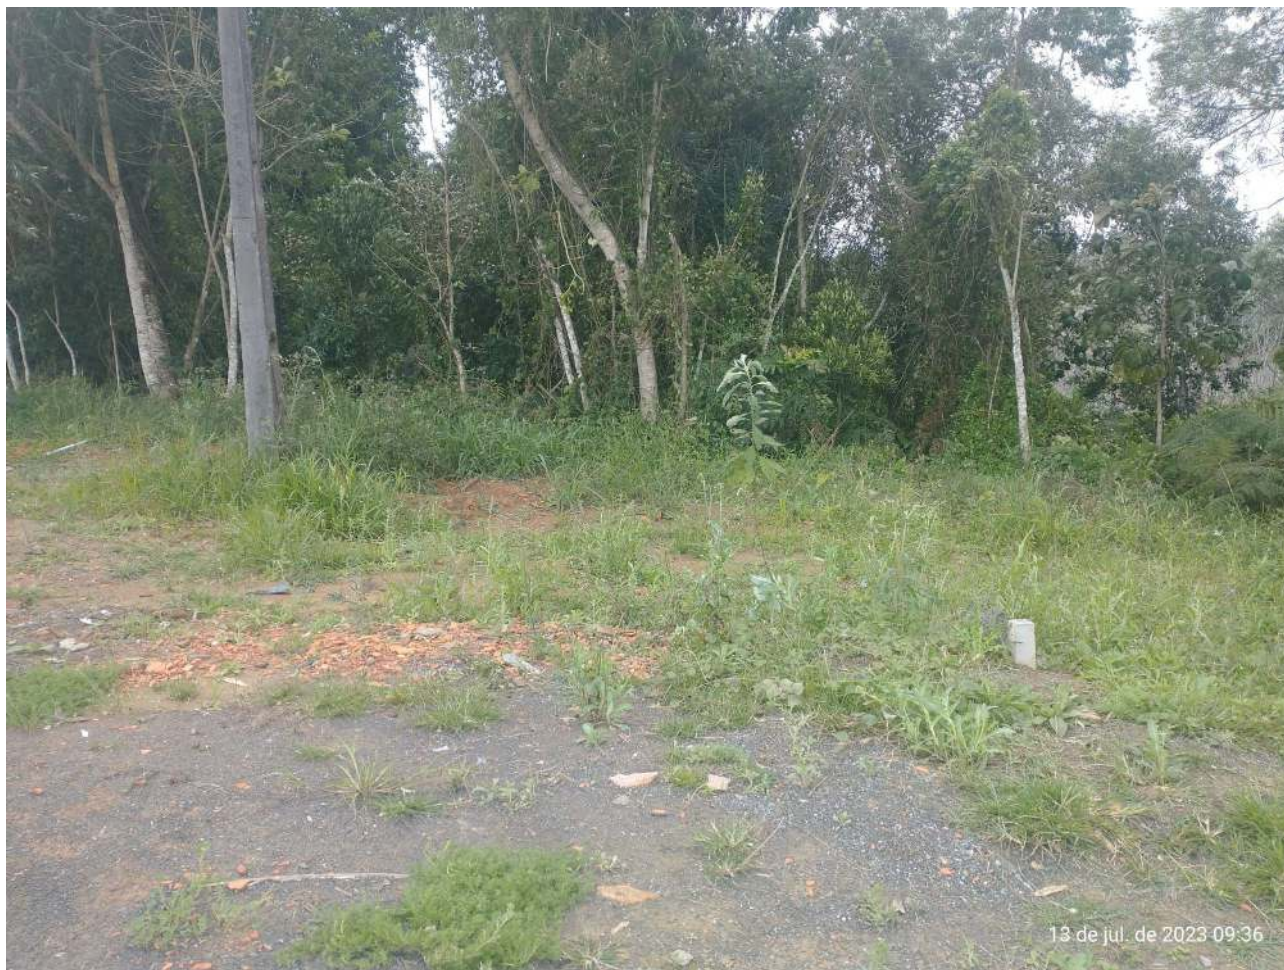
Imagem 8: aspecto geral da área verde 9.

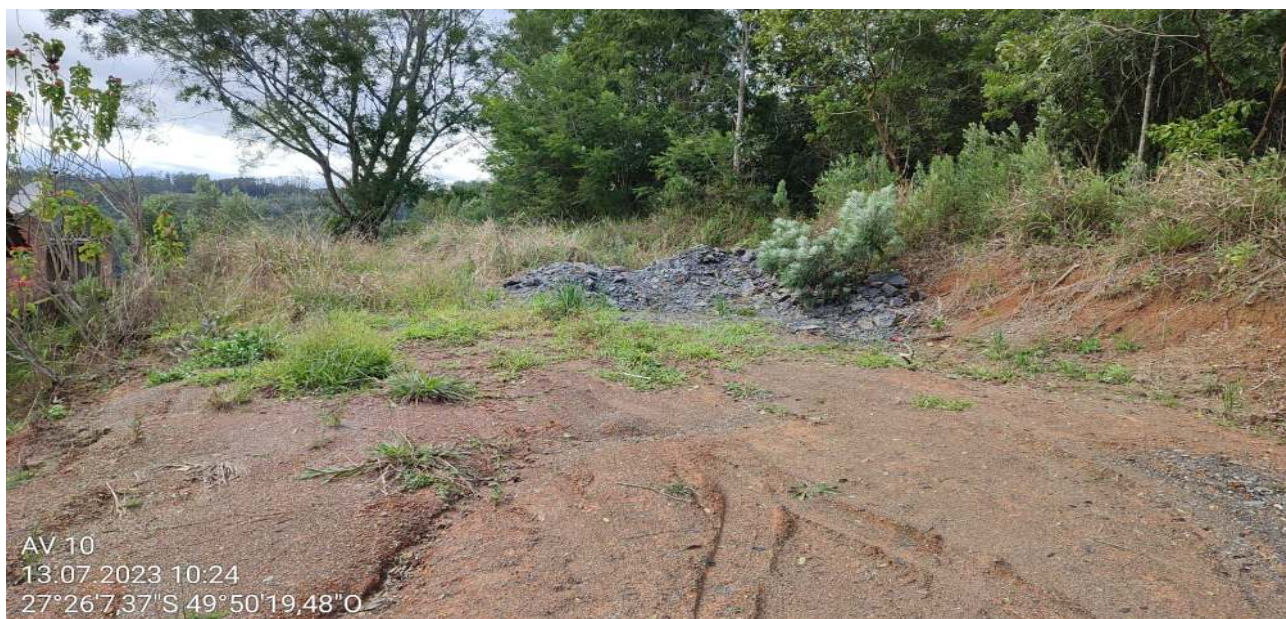
Pela proximidade de um fragmento florestal, não foi realizado plantio, entretanto em função da compactação e crescimento de gramíneas, a regeneração natural está prejudicada (imagens 9 e 10).

Imagem 9: aspecto geral da área verde 10.

Deve ser realizado o plantio de espécies nativas e para o controle de gramíneas exóticas típicas de pastagem, se indica a roçada manual e posterior semeadura de espécies cobertura e a remoção do cascalho inapropriadamente colocado no local. Não há necessidade do cercamento da área.

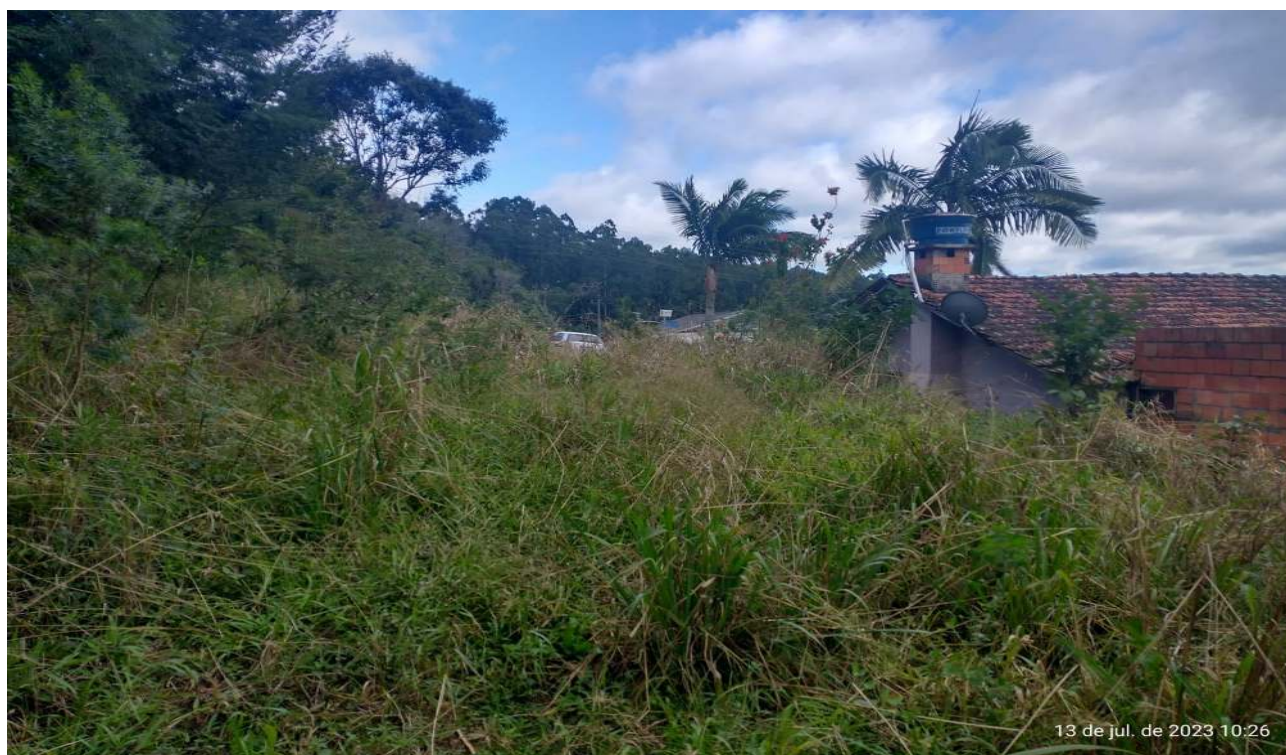
Imagem 10: aspecto geral da área verde 10.

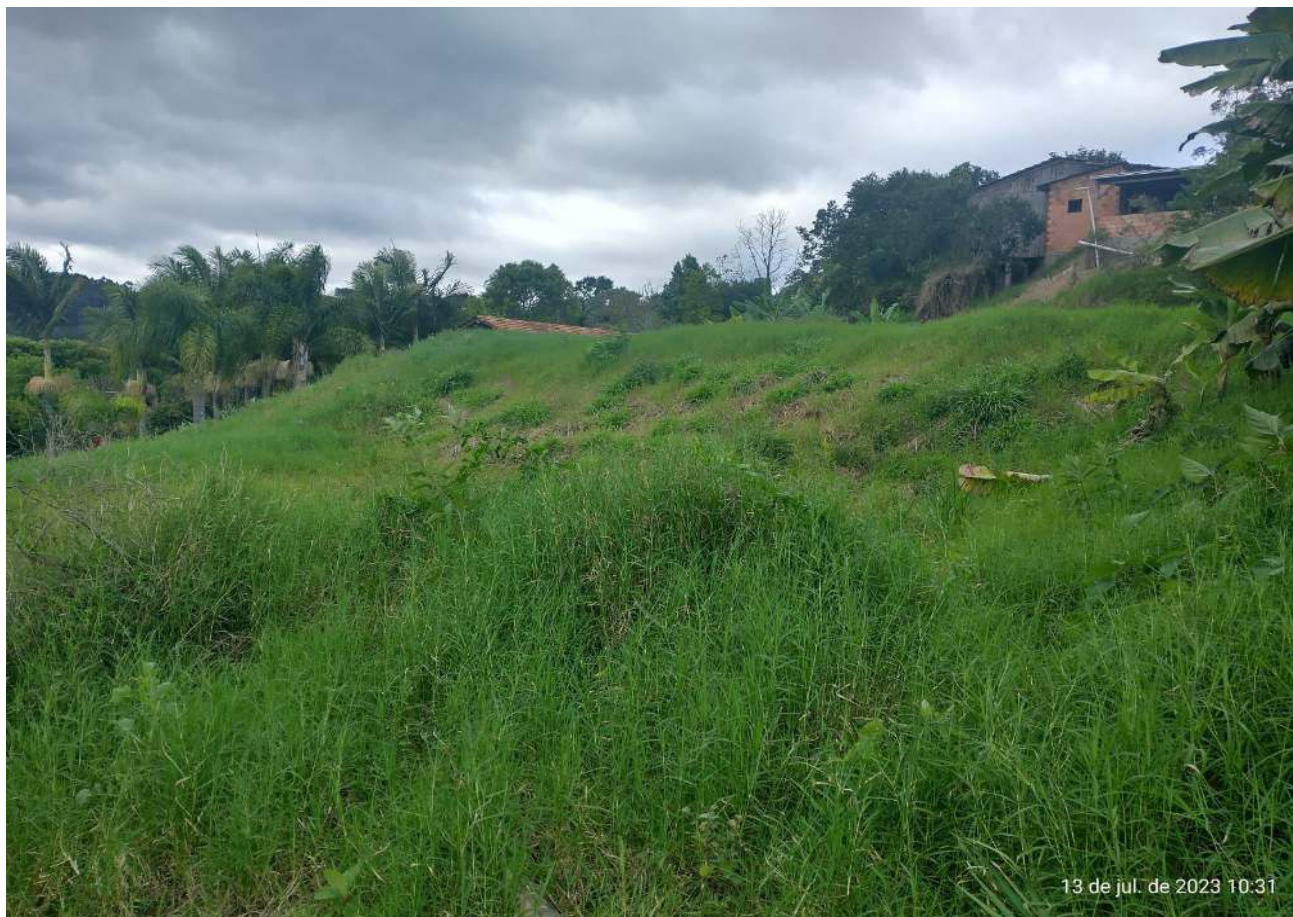
Nas áreas não foi realizado o plantio de espécies nativas e há a presença de pastagem (imagem 11). Deve ser realizado o plantio de espécies nativas, e para o controle de gramíneas exóticas típicas de pastagem, sem o uso de produtos químicos, se indica a roçada manual e posterior semeadura de espécies cobertura. Não há necessidade do cercamento da área.

Imagem 11: aspecto geral da área verde 11 e 12.

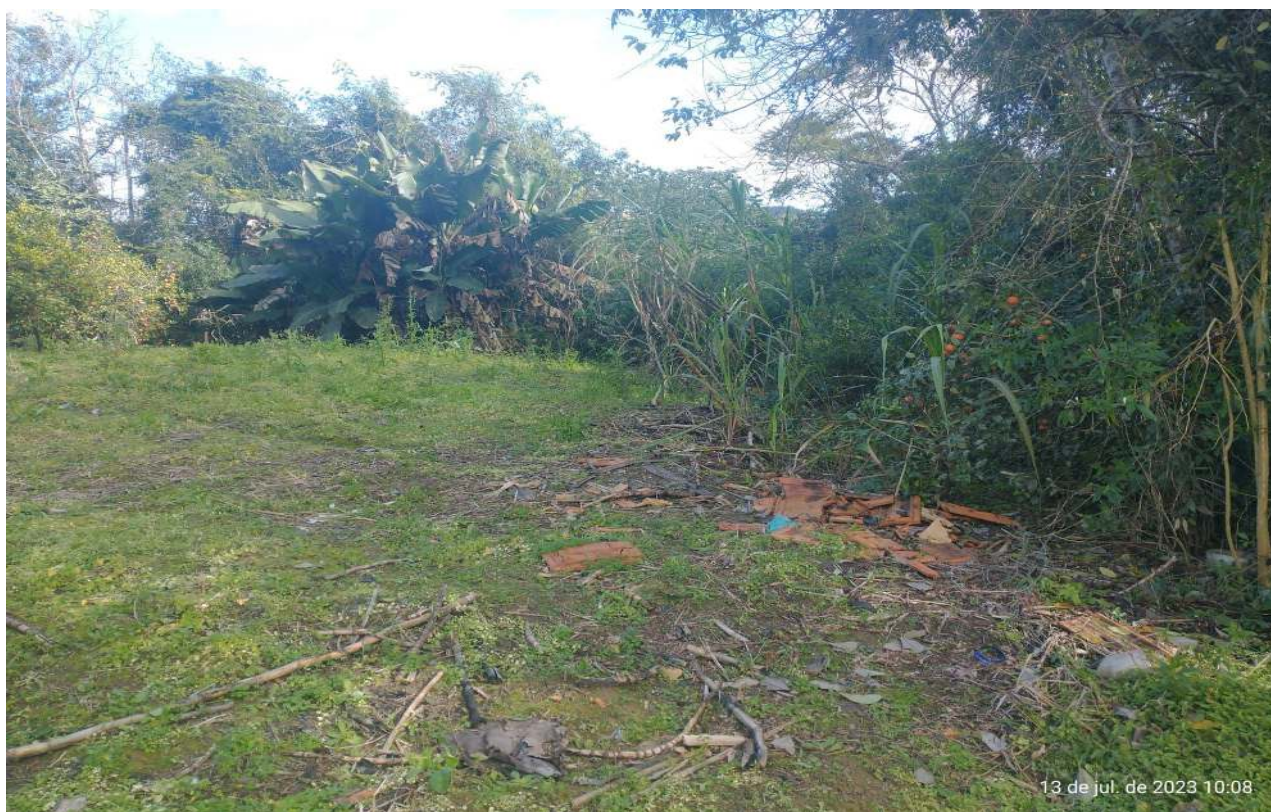
Neste local está nas margens de um curso d'água e possui vegetação, entretanto possui nos fundos uma área que necessita a realização de revegetação por plantio de mudas (imagem 12). Não há necessidade do cercamento da área.

Imagem 12: aspecto geral da área verde 14.

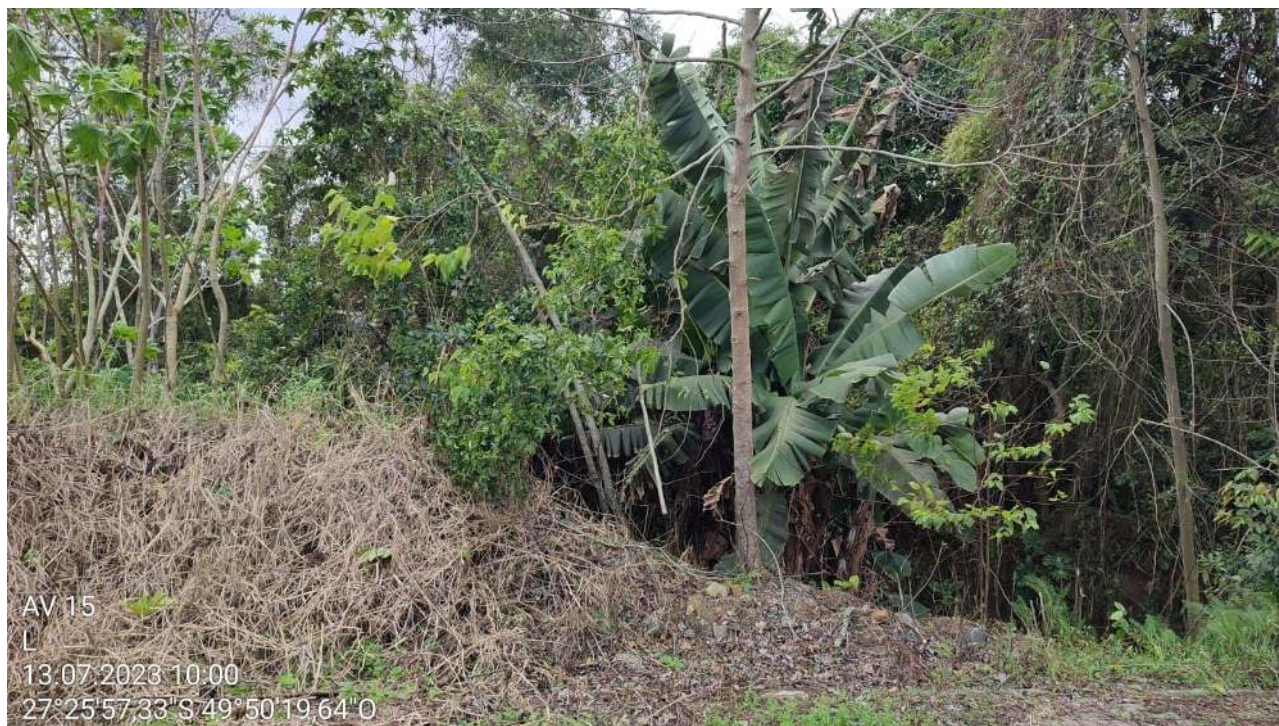
Nessa área há o curso d'água e a vegetação estabelecida, sendo necessário apenas a manutenção do local (imagem 13).

Imagem 13: aspecto geral da área verde 15.

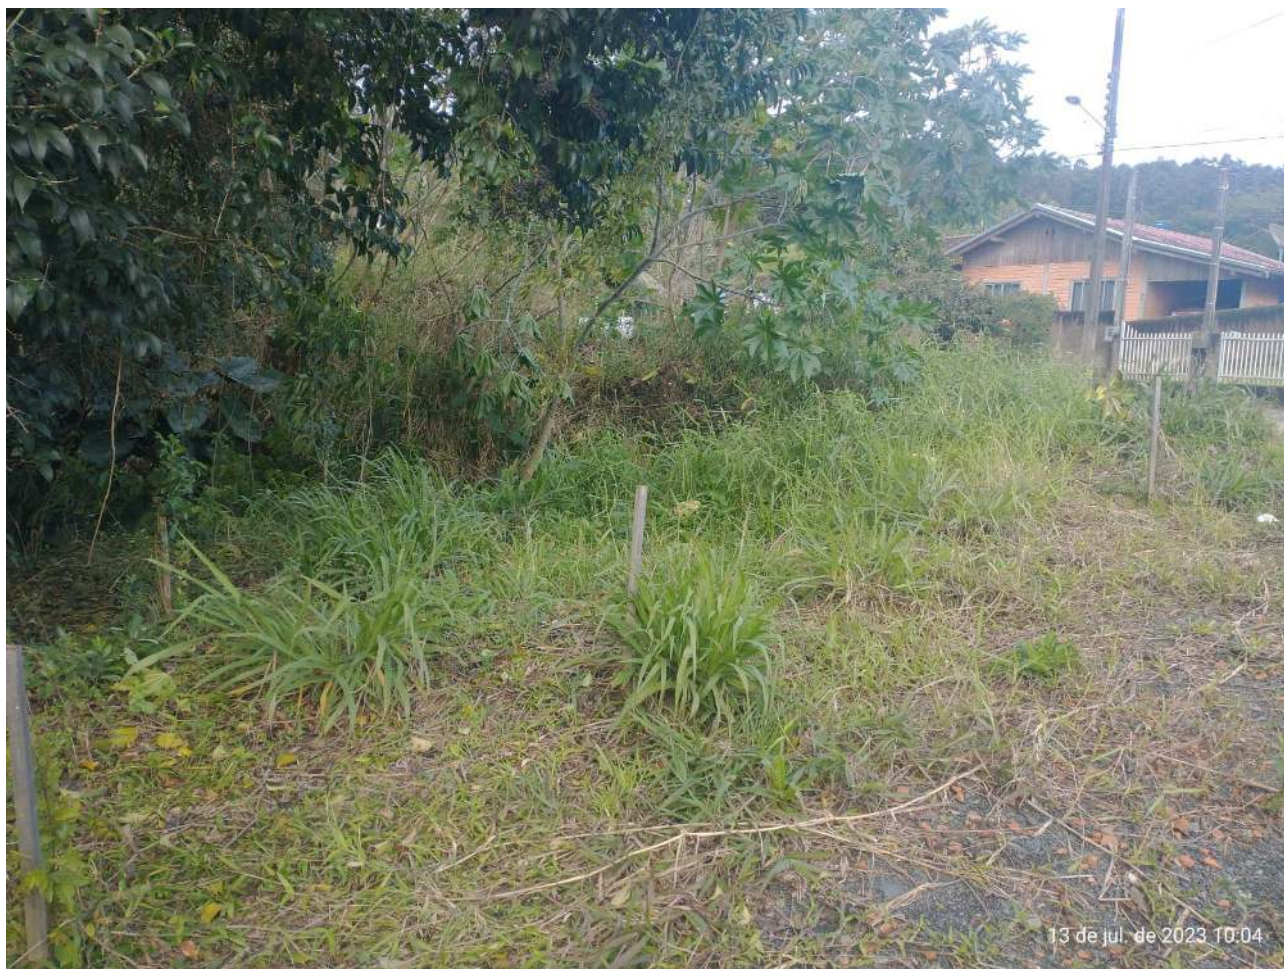
Neste local já foi realizado o plantio de mudas de espécies nativas, devendo-se realizar a manutenção e monitoramento do local (imagem 14). É necessário fazer o cercamento lateral com o lindeiro.

Imagem 14: aspecto geral da área verde 16.

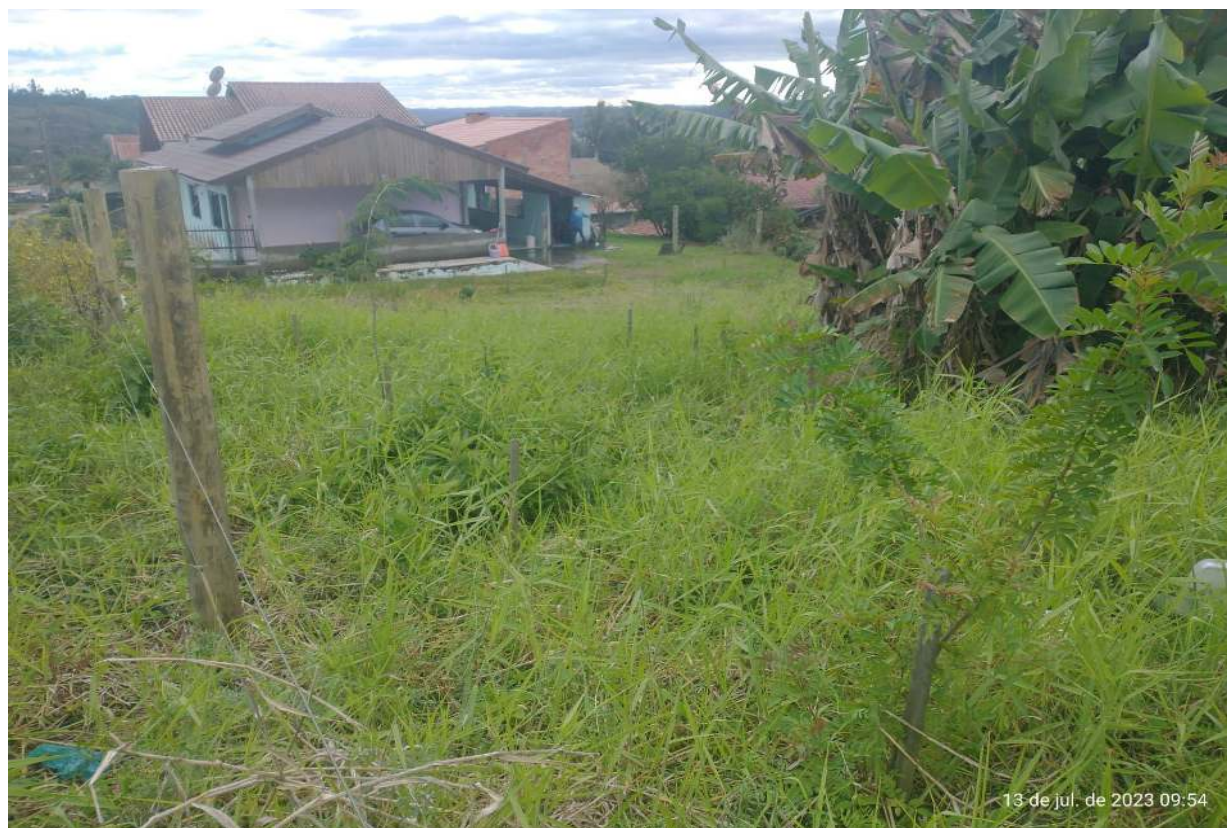
Neste local já foi realizado o plantio de mudas de espécies nativas, devendo-se realizar a manutenção e monitoramento do local (imagens 15, 16, 17, 18 e 19). Nas áreas 20 e 21 será necessário além da manutenção, o plantio de mudas.

Imagem 15: aspecto geral da área verde 17.

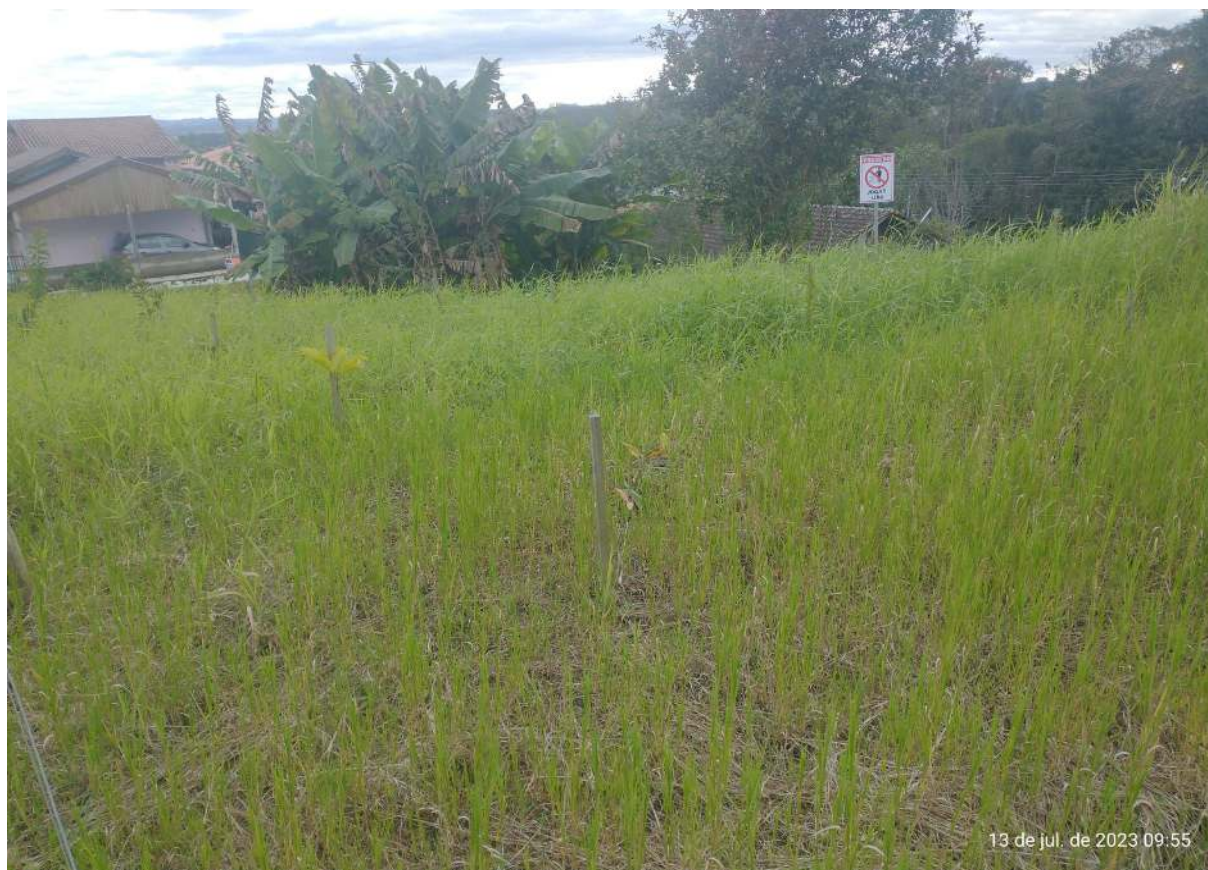
Imagem 16: aspecto geral da área verde 18.

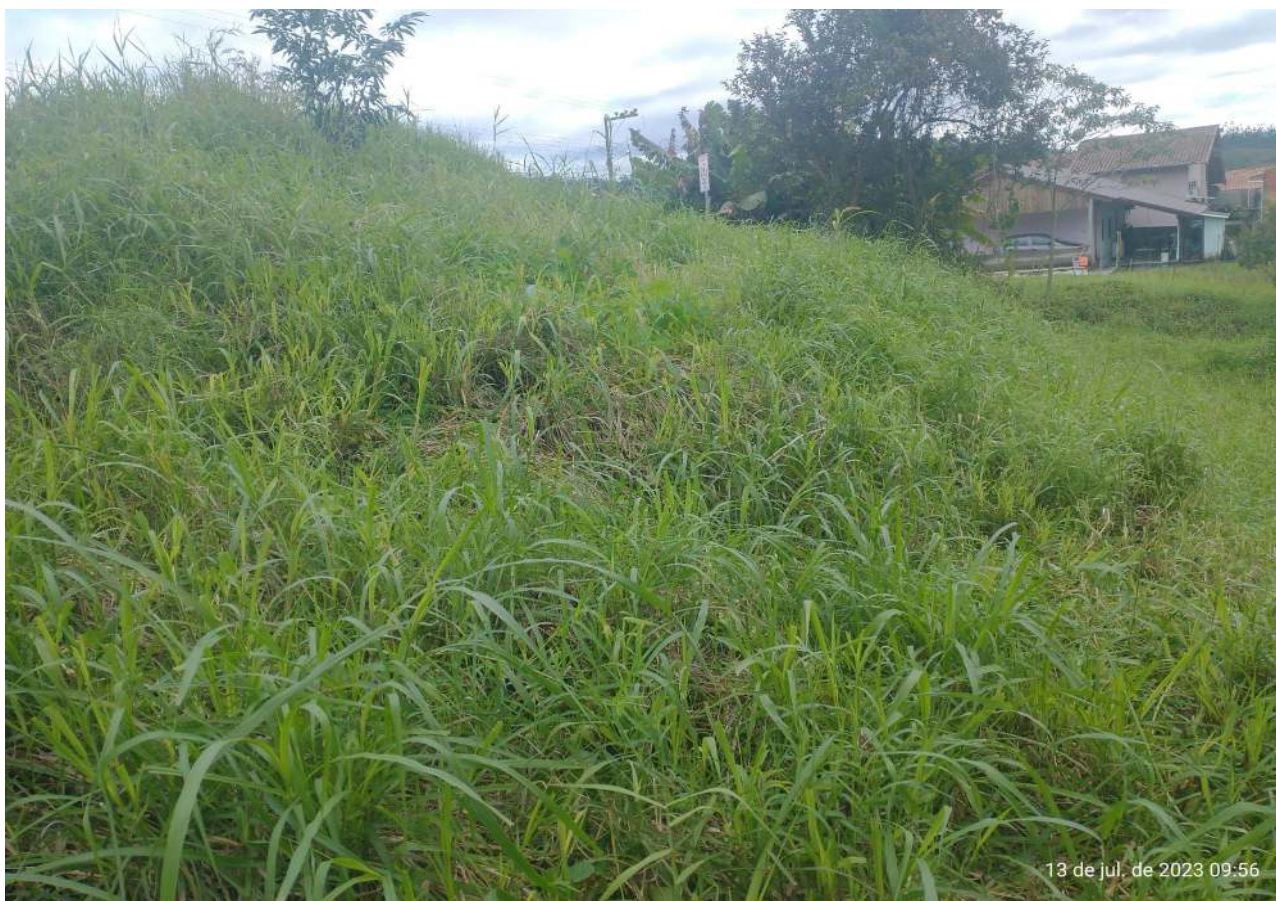
Imagem 17: aspecto geral da área verde 19.

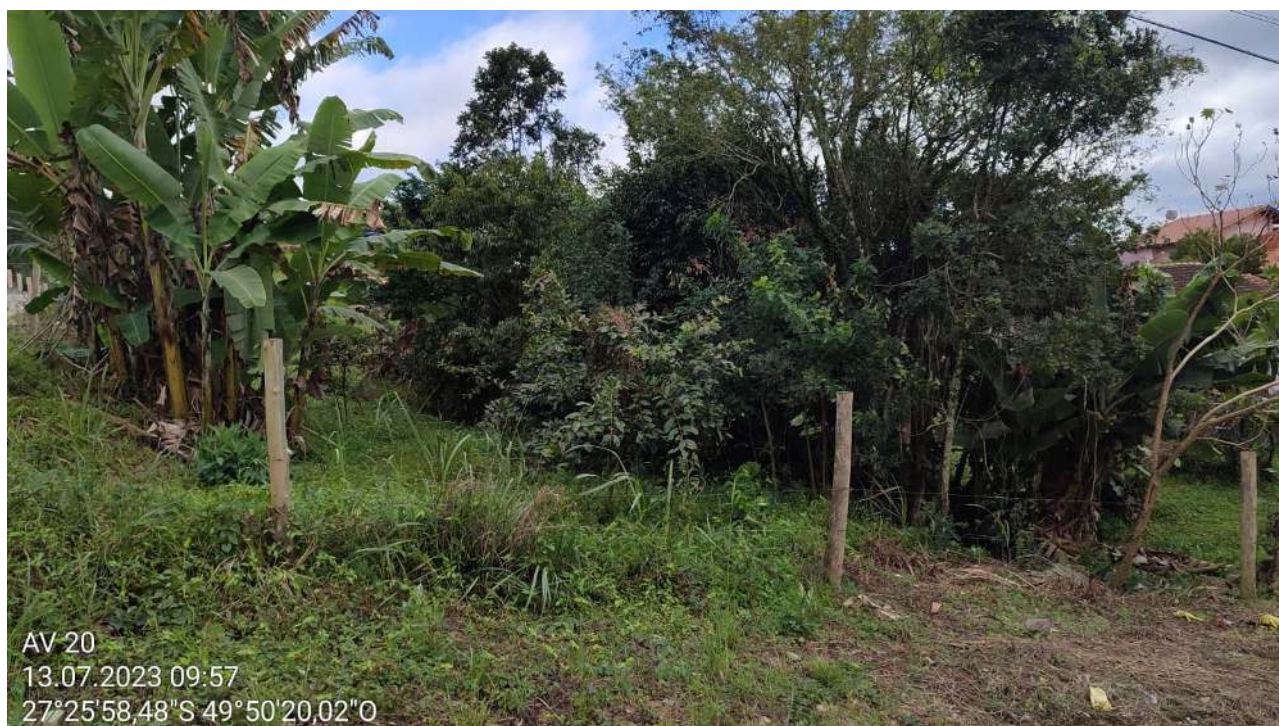
Imagem 18: aspecto geral da área verde 20.

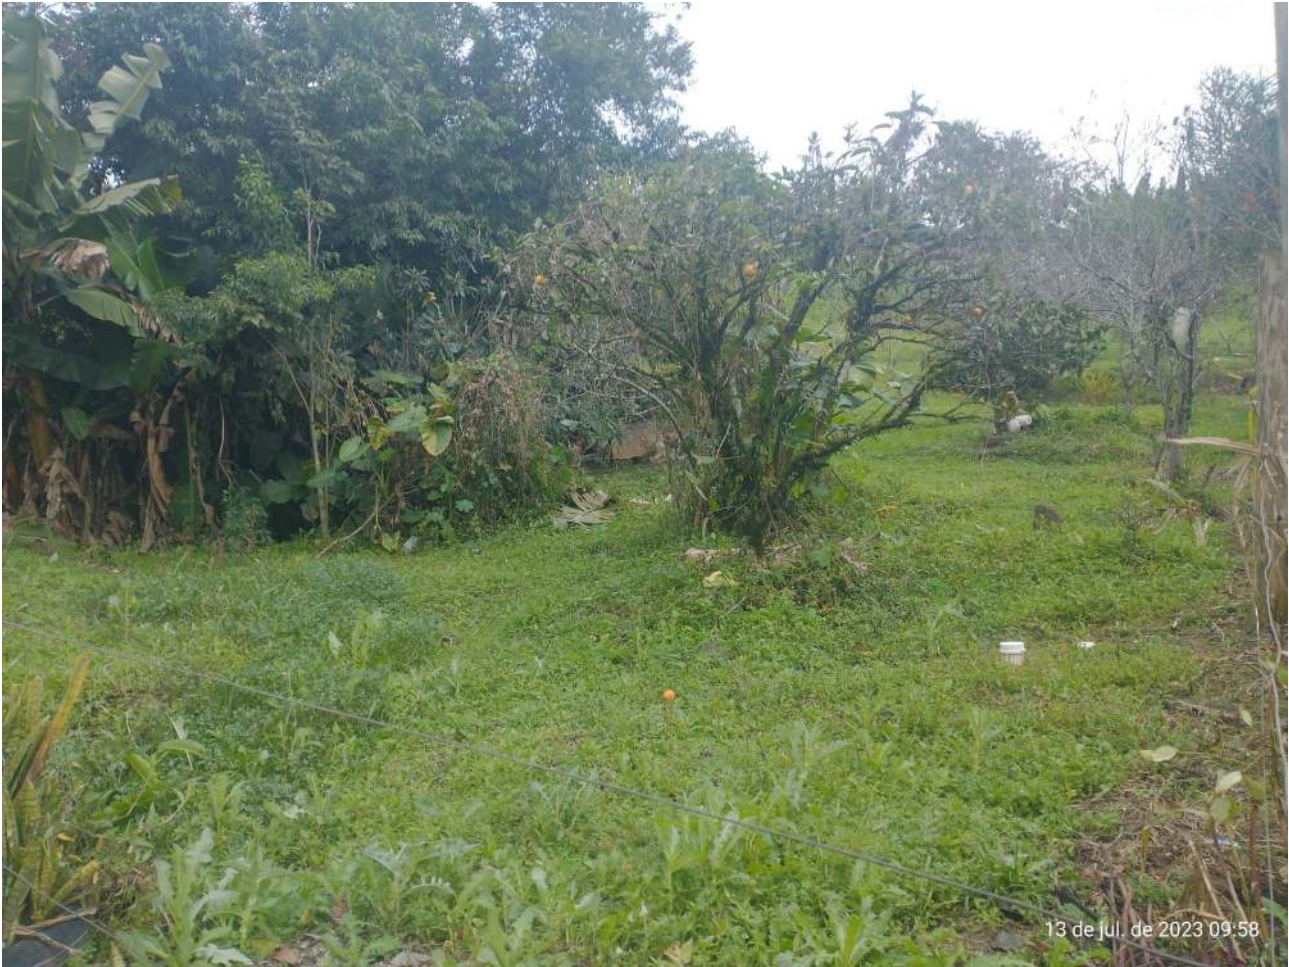
Imagem 19: aspecto geral da área verde 21.

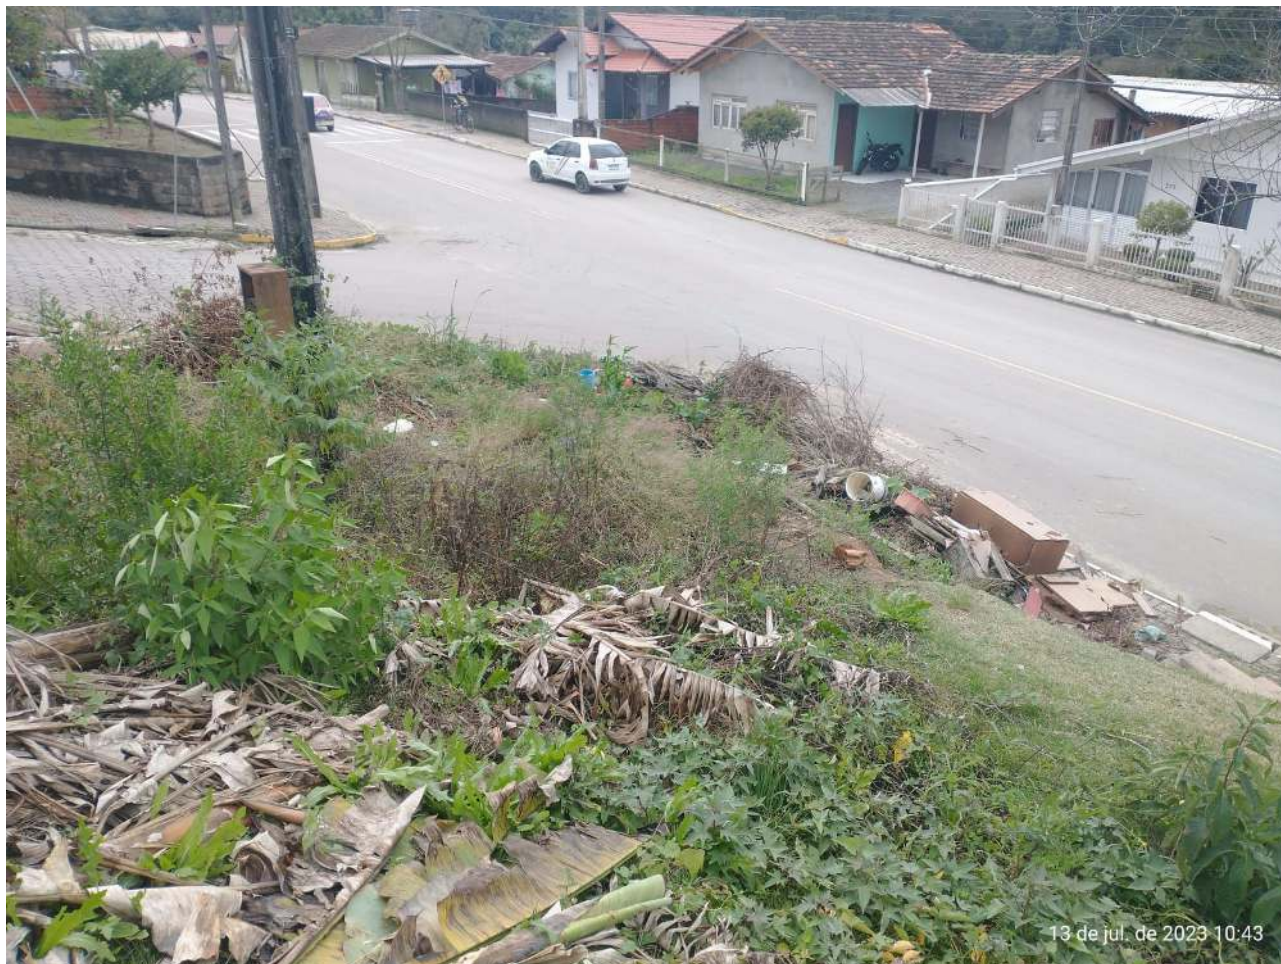
Nesta área deverá ser feita a continuidade da remoção de entulhos e resíduos sólidos, além da manutenção e plantio de mudas (imagem 20). Não há necessidade do cercamento da área.

Imagem 20: aspecto geral da área verde 22.
