PARECER TÉCNICO ÁREAS VERDES

Foi acordado, conforme cláusula segunda do Termo de Compromisso de Ajustamento de Conduta entre o Ministério Público de Santa Catarina e o Município de Agrolândia, que dentre outras adequações é necessário um Projeto de Recuperação das Áreas Degradadas ou monitoramento, nos locais destacados.

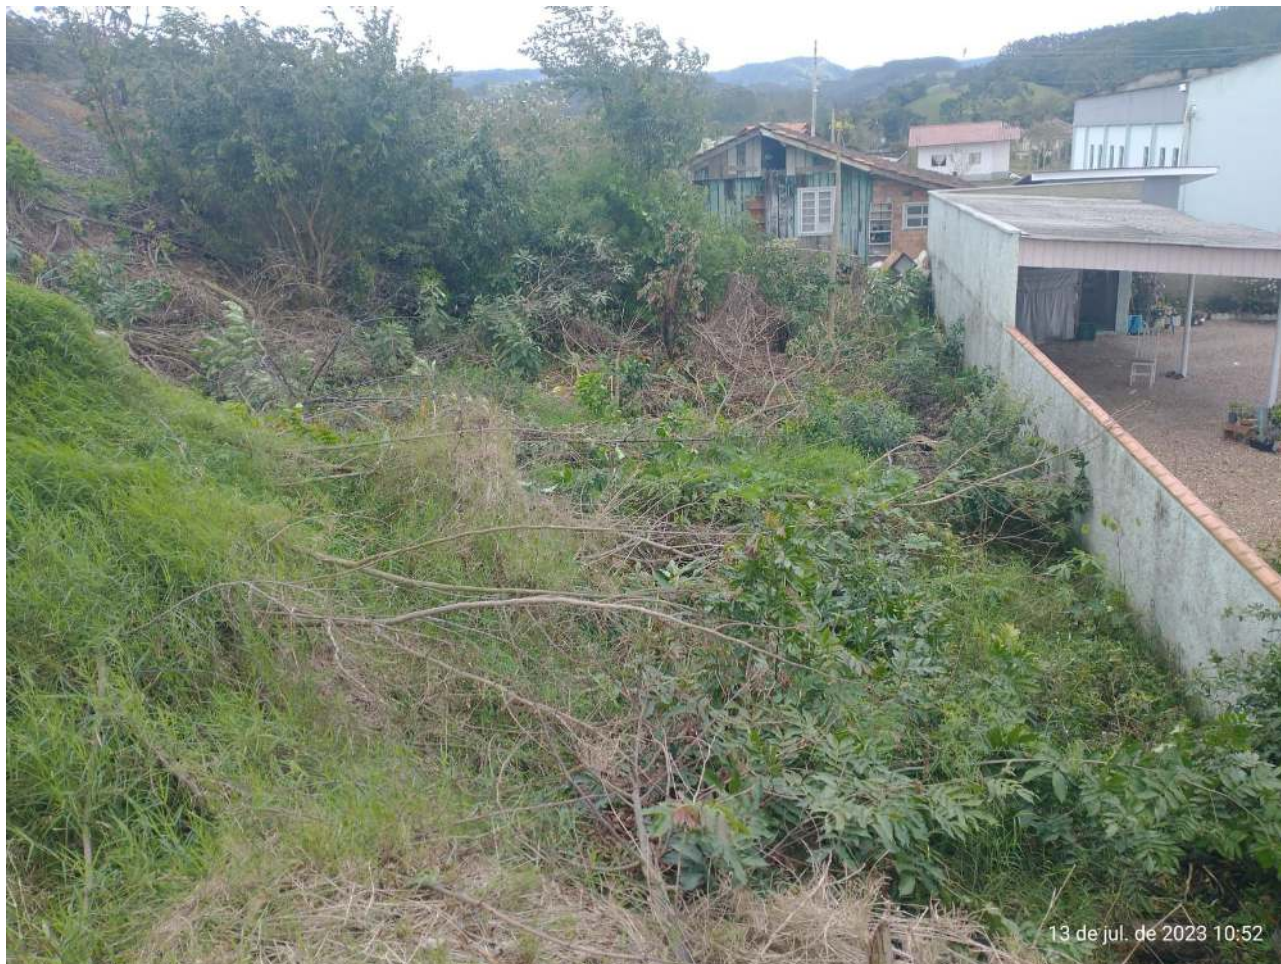
A área estava em processo de regeneração, entretanto na vistoria havia indícios de novas supressões, se recomenda o replantio e cercamento da área (imagens 21 e 22).

Imagem 21: aspecto geral da área verde 23.

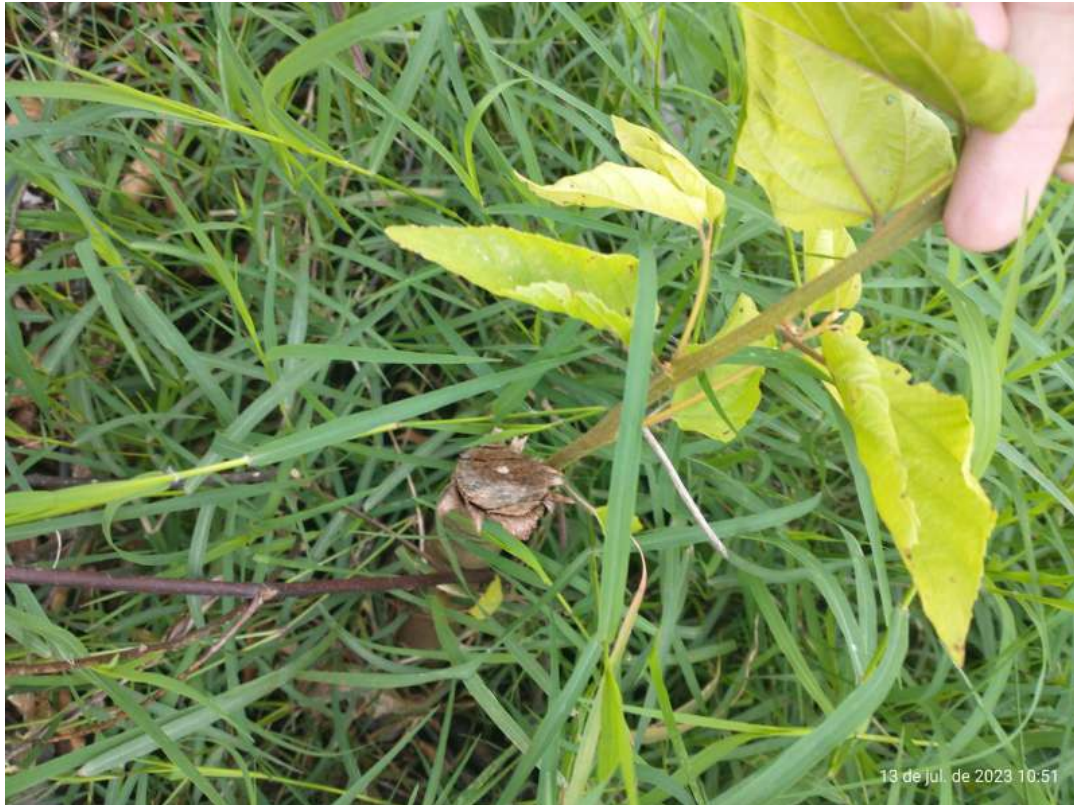
Imagem 22: início de supressão em regeneração natural.
